1. LOS TALUDES Y LADERAS EN EL CAMPO DE LA CONSTRUCCION EN EL SALVADOR.

2. PRESENTACION DE ALGUNOS CASOS DONDE SE HAN APLICADO ESTOS CRITERIOS CON BUENOS RESULTADOS.

Urbanización en la Cordillera del Bálsamo

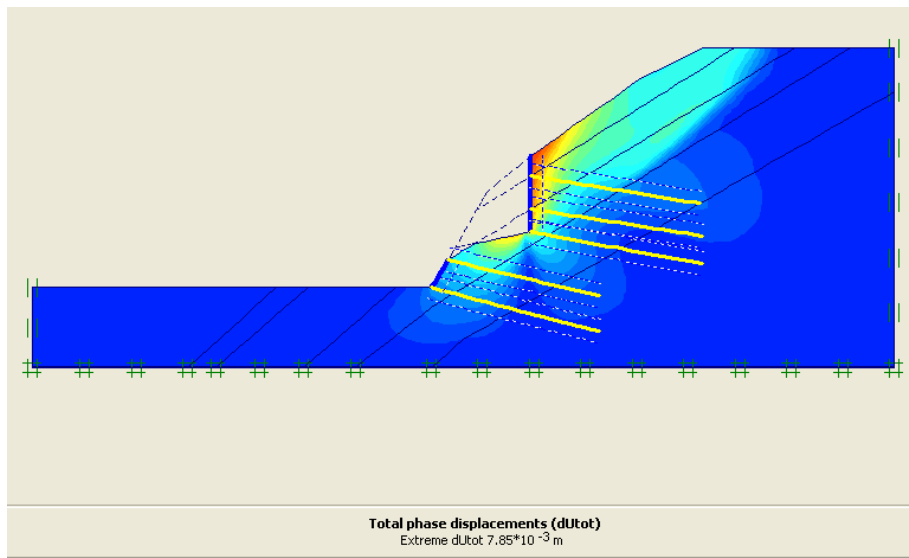
Como podemos apreciar en la FIGURA 4, las deformaciones casi han desaparecido y solo se ven aumentadas en 0.7cm debido al corte de la cuña de la banquina. El sistema ahora es estable como puede apreciarse en las bandas de colores de la figura.

La FIGURA 4 que se presenta a continuación aplica a la Fase 2 de la construcción con la cual se dieron por concluidas las obras de este sector.

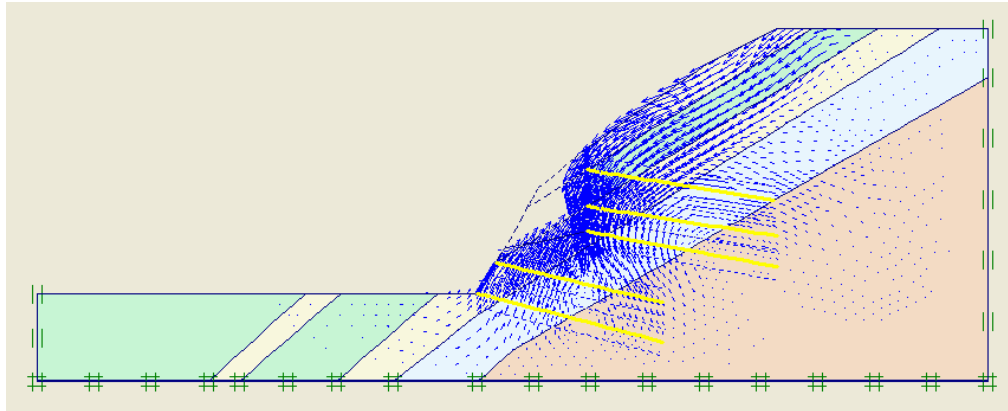
En la FIGURA 5 podemos apreciar la tendencia de las deformaciones en esta última etapa las cuales se concentran en la cabeza de la segunda pantalla de concreto; asimismo, obsérvese como los clavos, encastados en el estrato duro color café, proveen un anclaje efectivo con muy pocas deformaciones a su alrededor.

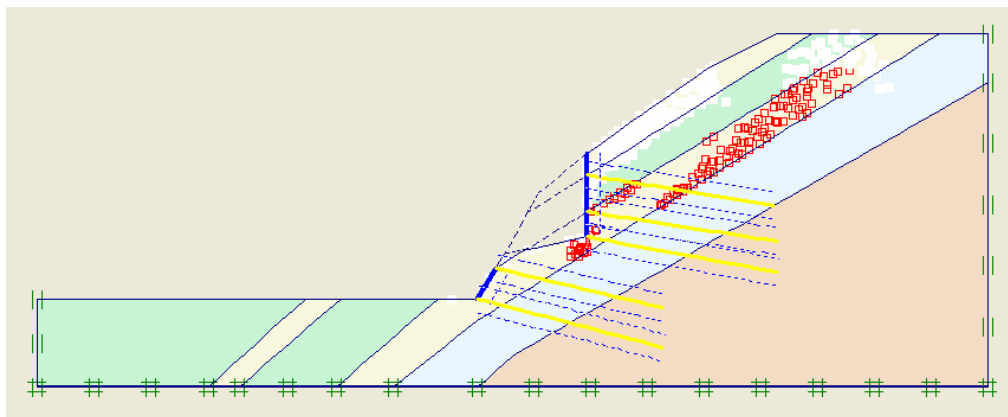
Podemos apreciar en la FIGURA 6 que no se producen cambios en los puntos de tensión y plásticos ya que estos se formaron en la Fase 1; sin embargo, con al construcción de la pantalla del segundo nivel, el peligro de deslizamientos queda anulado.

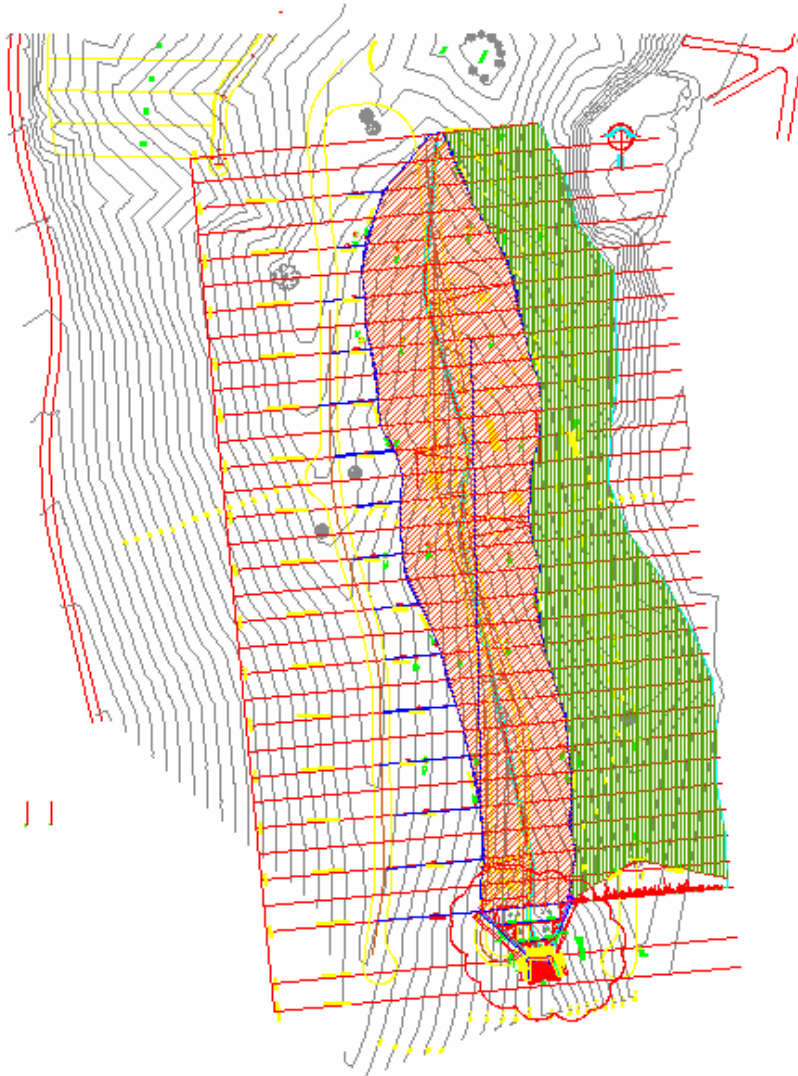
PLANTA DE RELLENO Y CORTE.
(En rojo el relleno y en verde el corte)

La ladera de la izquierda (E), será nivelada hasta conformar una sola terraza con el relleno; el material producto del corte, se depositará en la quebrada. La ladera de la izquierda (W), permanecerá intacta; el relleno dará un soporte adicional a la ladera incrementándole su estabilidad.

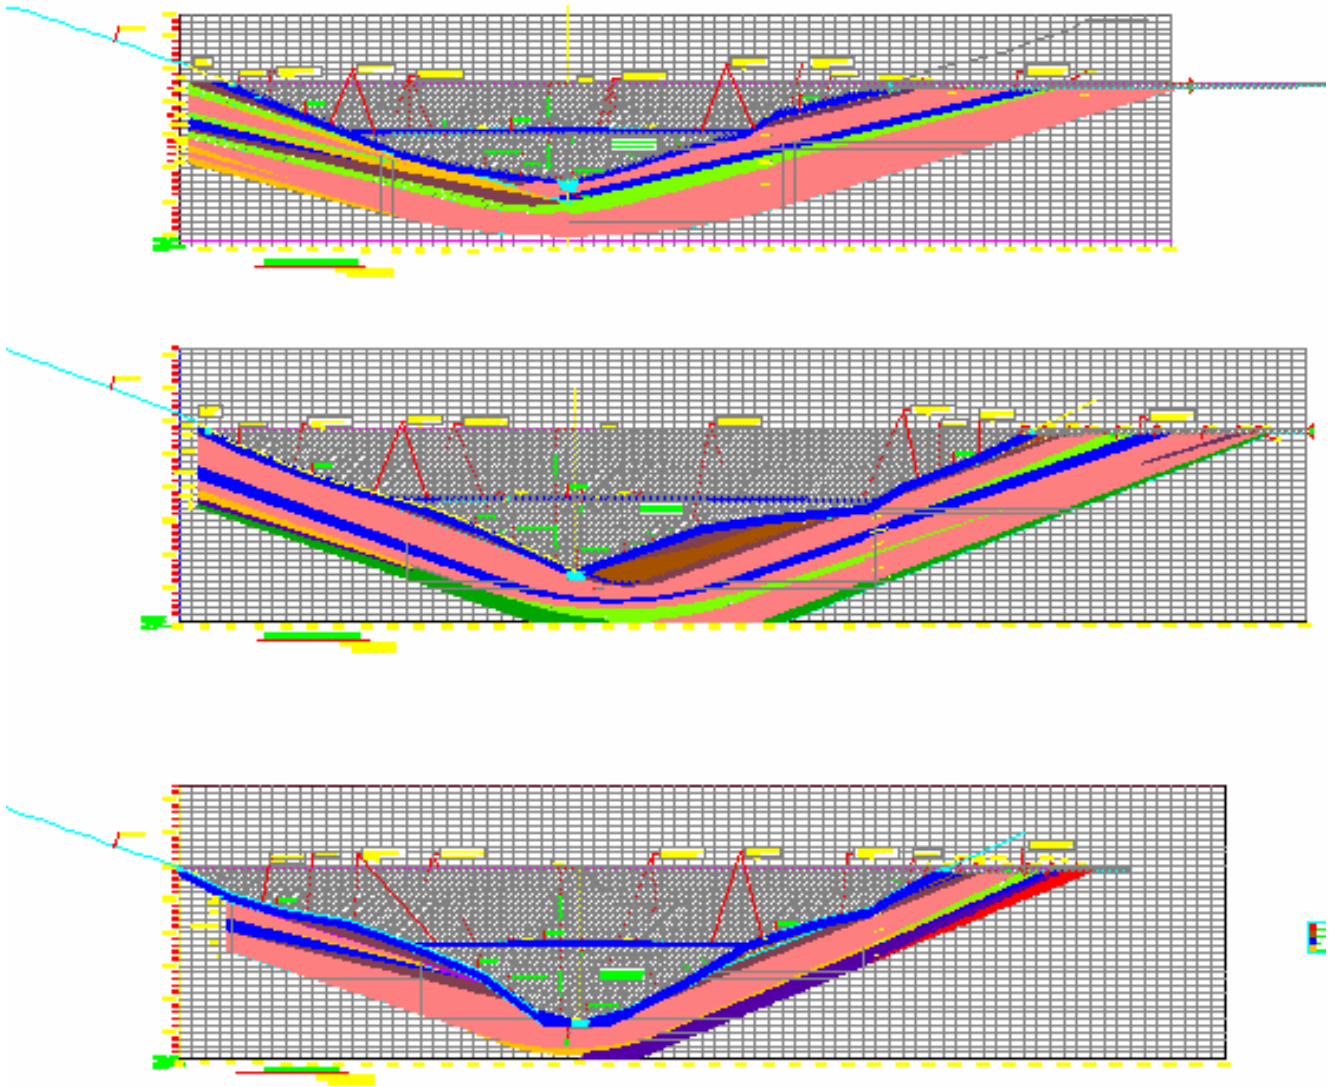
SECCIONES REPRESENTATIVAS.

Las secciones muestran el intercalado de los drenajes dentro de la masa del relleno; al igual que en las laderas, en el apartado anterior, se corrieron análisis tenso-deformacionales para verificar la estabilidad del relleno y conseguir las aceleraciones a este estará sometido para su uso posterior en el diseño de las estructuras.
